# Memoria della tradizione rurale

Unico complesso di edifici con caratteristiche storico-architettoniche presente all'interno del sito espositivo di Expo 2015, Cascina Triulza è stata recuperata con l'intento di mantenere riconoscibile, privilegiandolo, il carattere morfologico rurale, salvaguardando e valorizzando la memoria e dell'ambiente storico, paesistico e naturale in cui è inserita. Negli edifici di interesse storico culturale sono stati conservati i muri perimetrali e di spina, mentre i nuovi edifici, nella forma e nella dimensione, riprendono, allineandosi, i volumi di quelli esistenti e nei materiali rileggono in maniera contemporanea quelli tradizionalmente legati alle costruzioni agricole.

**C**ascina Triulza è l'unico complesso di edifici con caratteristiche storico-architettoniche presente all'interno del sito espositivo di Expo 2015. L'intervento di ristrutturazione portato a termine aveva una doppia missione: **realizzare una struttura per i visitatori di Expo** e lasciare, dopo l'esposizione universale, un testimone della cultura rurale lombarda.

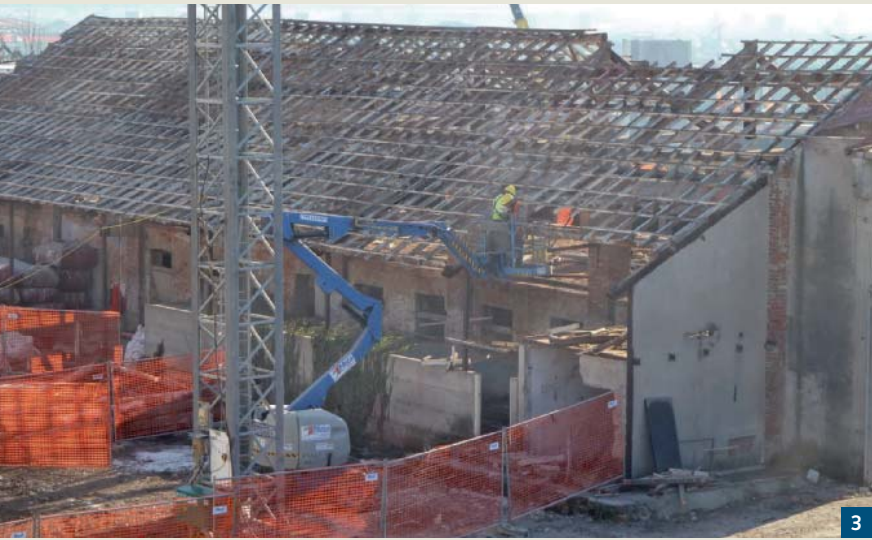
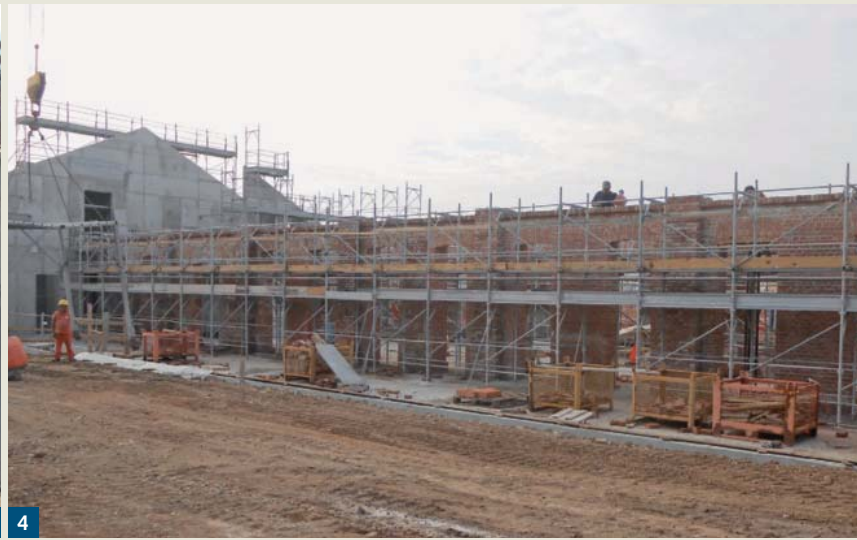
**CULTURALE** sono stati conservati i muri perimetrali e di spina. Dove gli edifici risultavano privi di valore storico, architettonico e paesaggistico si è optato per la demolizione e anche sostituzione con nuovi manufatti contemporanei.

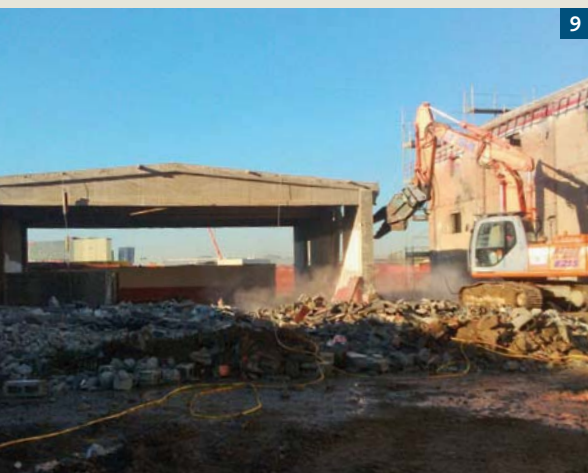
**9. OPERE DI DEMOLIZIONE** del vecchio fabbricato e delle strutture interne al fabbricato storico. Le operazioni sono avvenute celermente grazie l'utilizzo di macchinari demolitori di diversa potenza.

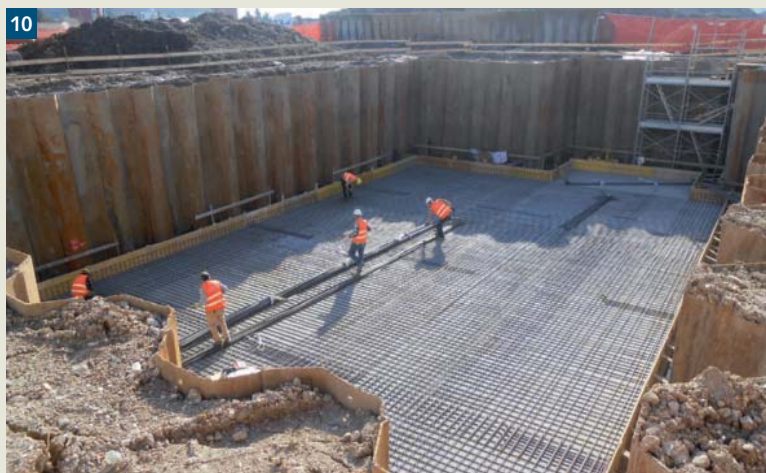
**10. IL NUOVO FABBRICATO** è stato realizzato nelle vicinanze del complesso della Cascina. Si è ricorso a palancole metalliche infisse nel terreno in modo da limitare al minimo l'impronta di scavo.

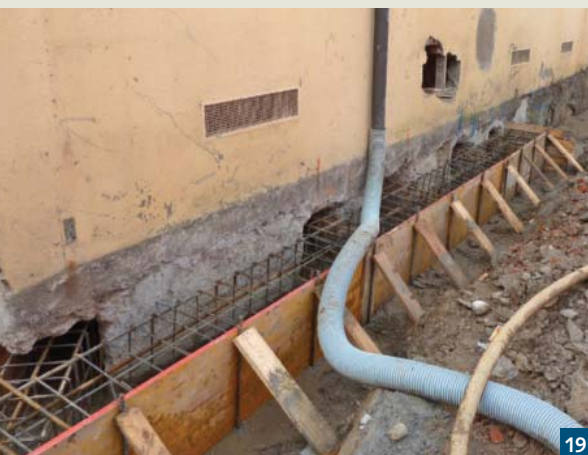
19 20

**19-20-21. L'INTERO FABBRICATO DELLA RESIDENZA** è stato sottomurato internamente e esteriormente alle mura perimetrali, per migliorarne la rispondenza sismica e complessivamente la stabilità.

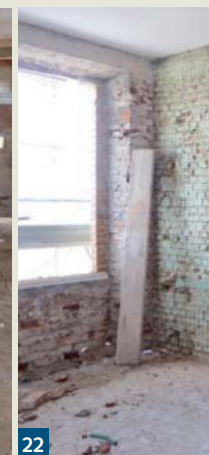
22

**22. LE PARETI INTERNE** che presentavano necessità di consolidamento strutturale sono state oggetto di trattamento con il posizionamento di spinotature metalliche e reti in fibra di vetro a tutta altezza.

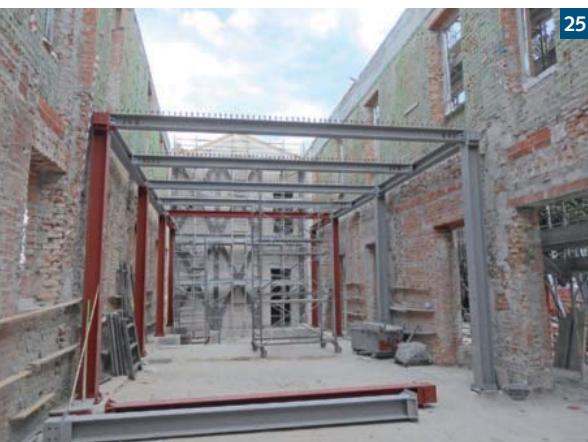
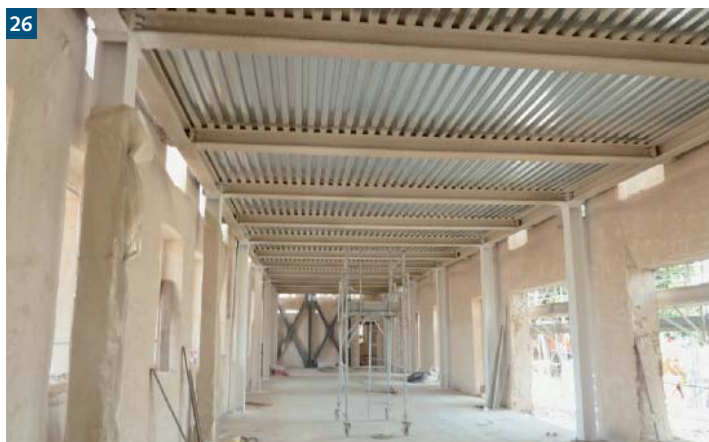
25 26

**25-26. LE NUOVE STRUTTURE** sono state allestite velocemente grazie all'utilizzo di carpenteria metallica irrigidita dai nuovi vani ascensore.

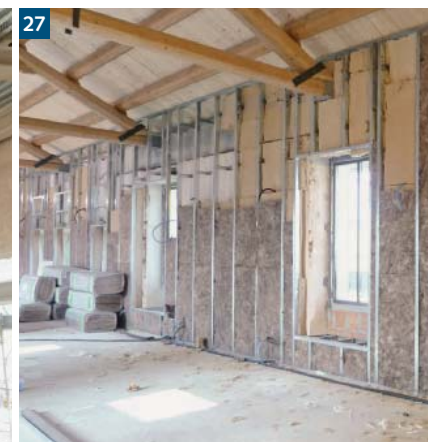
27

**27. INTERNAMENTE LE PARETI** sono state foderate con placcatura in cartongesso e sistema di barriera al vapore.

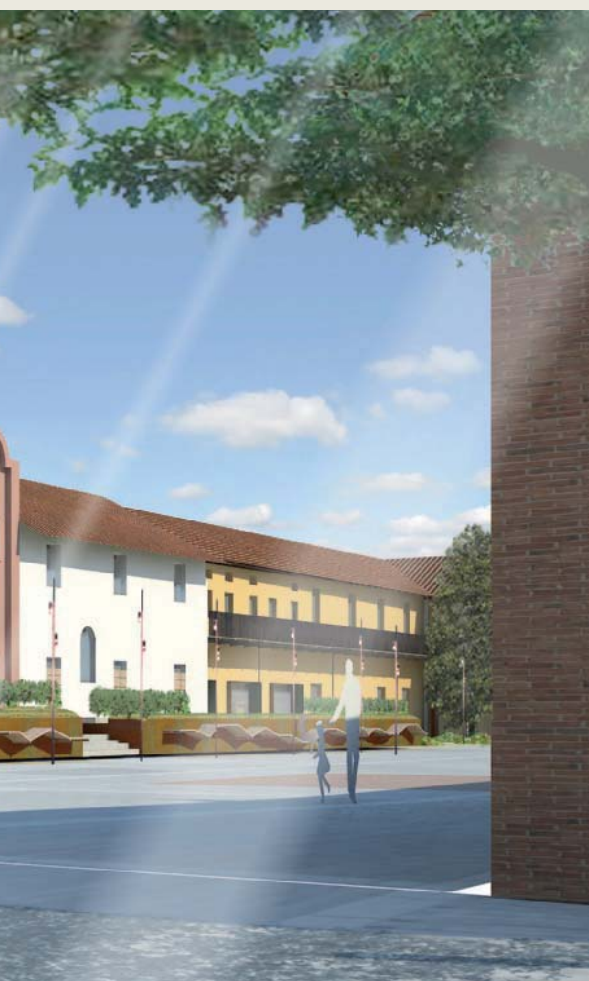
**35. IL TERRAPIENO IN ACCIAIO AUTOPATINABILE** tipo cor-ten accoglie due spazi verdi con essenze orticole, erbe aromatiche, con la volontà di sperimentare la coltivazione di orti sinergici.

Il nuovo terrapieno riprende il manufatto esistente per adeguarlo alle nuove quote interne del piano terra e per assecondare il disegno della corte. **Il terrapieno rivestito**, per quanto riguarda il suo muro di contenimento, in **acciaio autopatinabile tipo cor-ten** accoglie due spazi verdi con essenze orticole, erbe aromatiche, con la volontà di sperimentare la coltivazione di orti sinergici.
